**RAPPORT D'ENQUÊTE MARITIME**  
**M01L0129**

**PANNE DE L'APPAREIL À GOUVERNER**  
**ET ÉCHOUEMENT**

**DU VRAQUIER *CEDAR***  
**PRÈS DE DESCHAILLONS-SUR-SAINT-LAURENT**  
**LE 16 NOVEMBRE 2001**

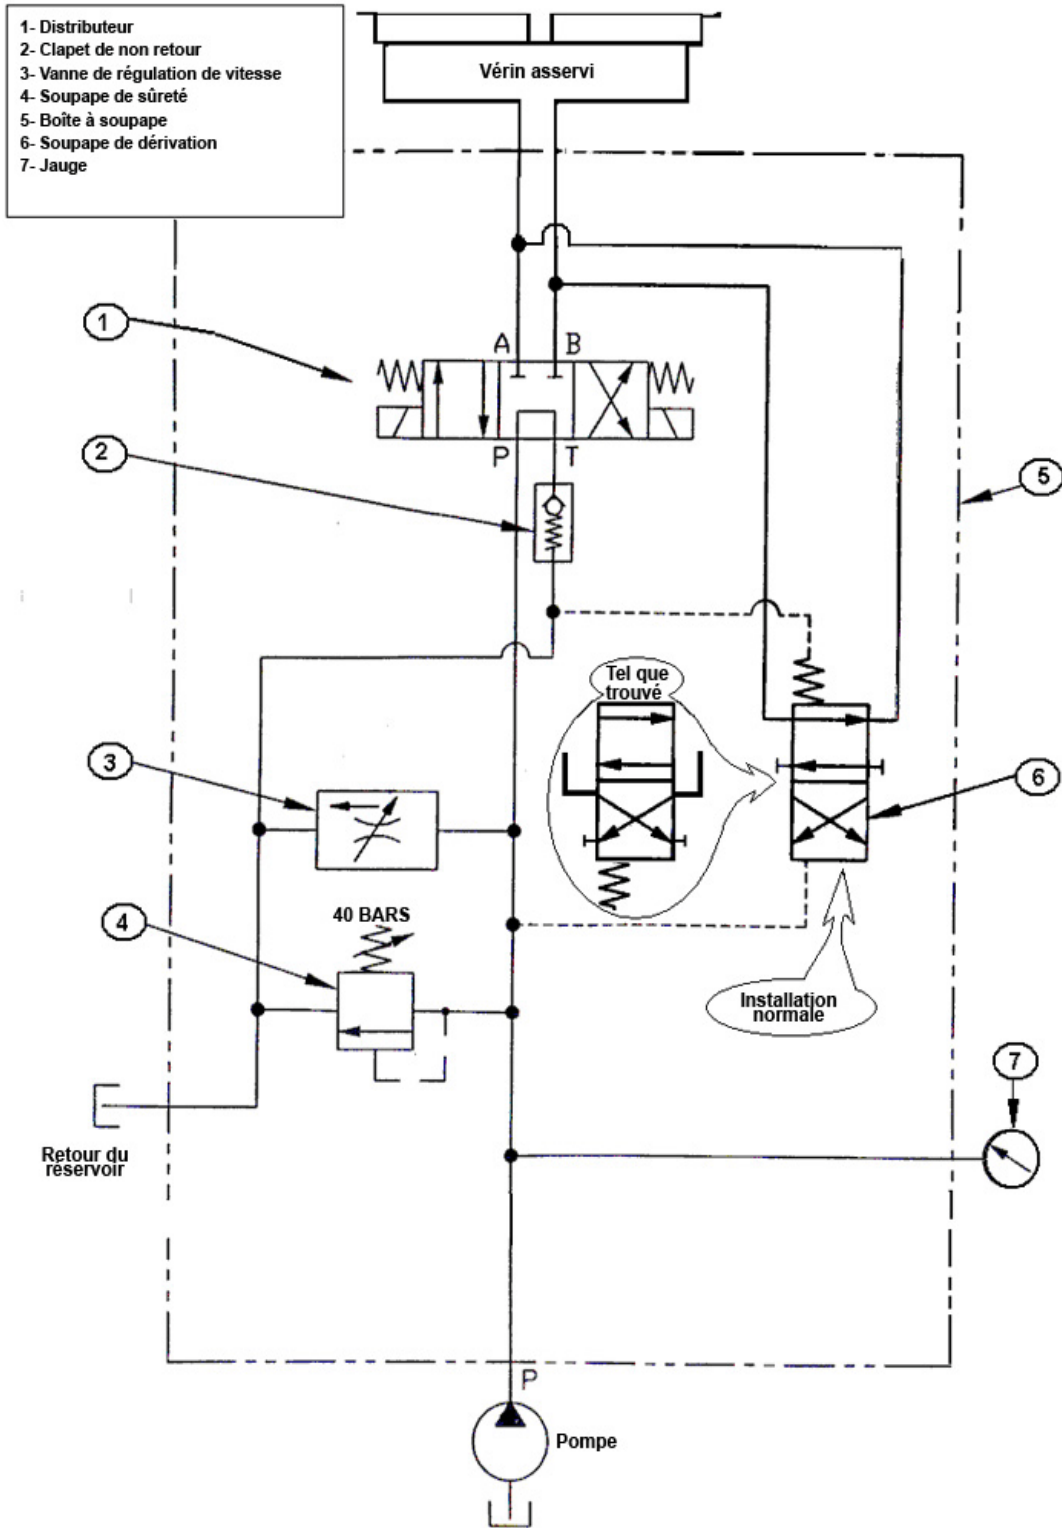
# Annexe A – Boîte à soupape du groupe de commande

installation des servocommandes gauche et droite n'était pas conforme aux plans présentés au LR. Plus précisément, ces servocommandes étaient dépourvues d'un mécanisme de dérivation hydraulique opérationnel pour les vérins asservis. Comme on l'a vu précédemment, les deux solénoïdes des distributeurs de gauche et de droite sont activés quand le navire gouverne, même si une seule servocommande est utilisée. Les distributeurs à solénoïde ont donc agi comme une soupape de dérivation et ont caché le défaut d'installation des soupapes de dérivation des vérins asservis alors qu'une seule servocommande était en marche. Un défaut du solénoïde du distributeur de l'une ou l'autre des servocommandes (ou l'absence de signal de commande), qu'une seule servocommande ou que les deux soient utilisées, pouvait causer un blocage hydraulique. La mauvaise installation des soupapes de dérivation n'a pas contribué à l'échouement mais, dans d'autres circonstances, notamment si seule la servocommande gauche avait été utilisée, le défaut d'installation aurait bien pu être un facteur contributif. En outre, le défaut d'installation aurait pu avoir des conséquences si on avait gouverné à l'aide du volant de commande manuelle.
